INTERVENCIÓNS DE CONSERVACIÓ I RESTAURACIÓ

CR
Conservació i Restauració
Escola d'Art i Disseny - Tortosa
Diputació de Tarragona
Conservació i restauració de béns culturals
del Camp de Tarragona i de les Terres de l'Ebre

2016

RETAULE DE LES SANTES CÀNDIA I CÒRDULA
Santa Església Catedral Basílica de Tortosa

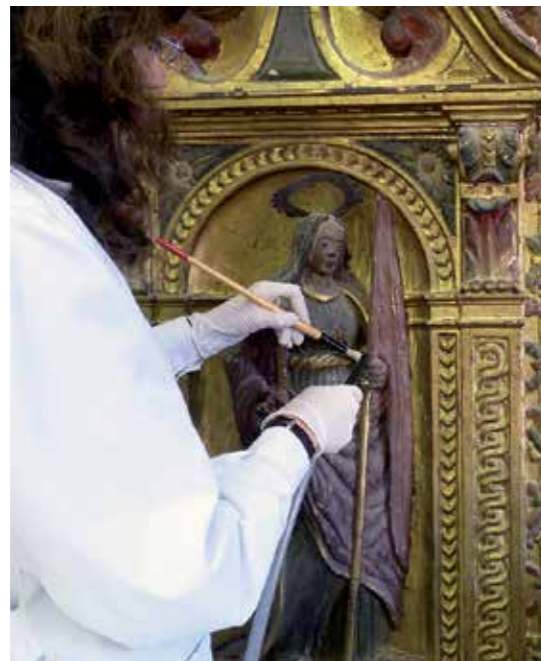
Neteja superficial

La neteja superficial va consistir en l'eliminació mecànica dels dipòsits superficials mitjançant aspiració controlada de baixa absorció.

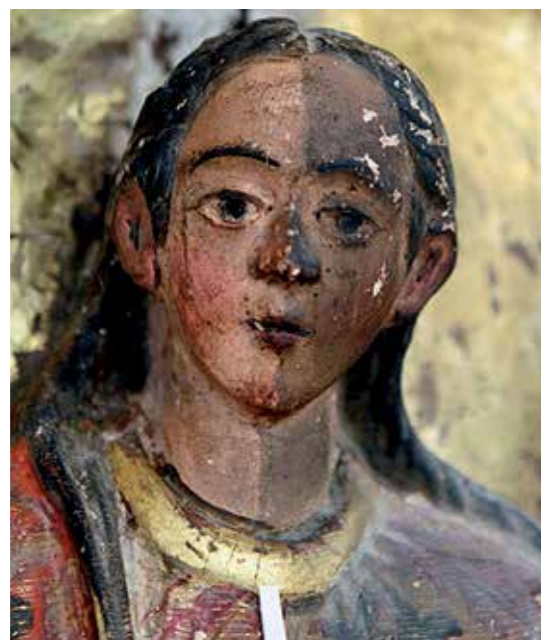
Neteja de les capes de policromia

En la neteja de l'anvers es van seguir els patrons i protocols de solubilitat i control de pH de Paolo Cremonesi. Es va emprar una emulsió grassa neutra per netejar els daurats i una solució aquosa amb pH controlat més un quelat per netejar la pintura. Els residus de cera van ser eliminats amb calor controlada i un hidrocarbur.

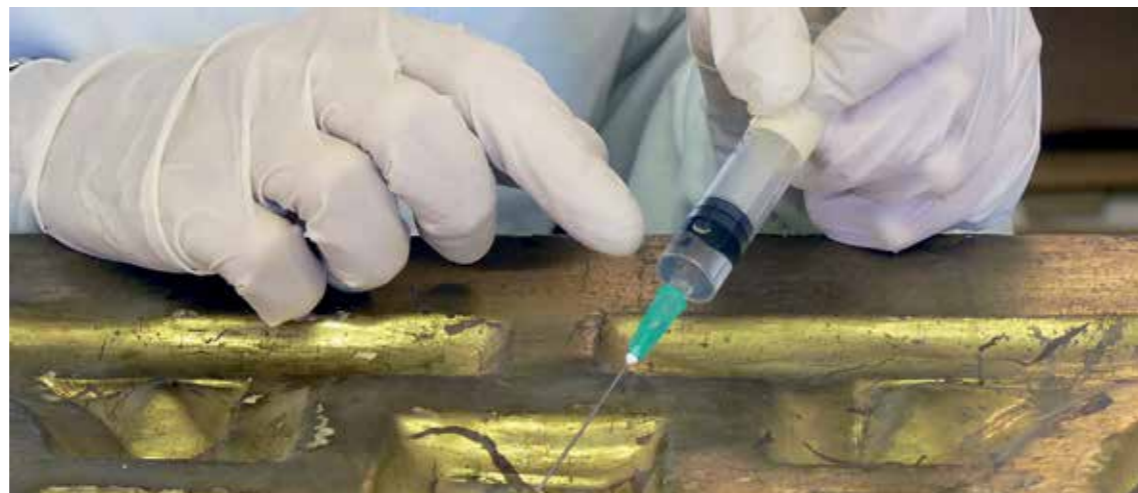
Fixació de les capes de policromia

Els aixecaments de la policromia i la capa de preparació es van fixar amb un adhesiu proteic per la seva afinitat a l'original i s'utilitzà l'espàtula calenta i la llum infraroja per facilitar la penetració i adhesió.

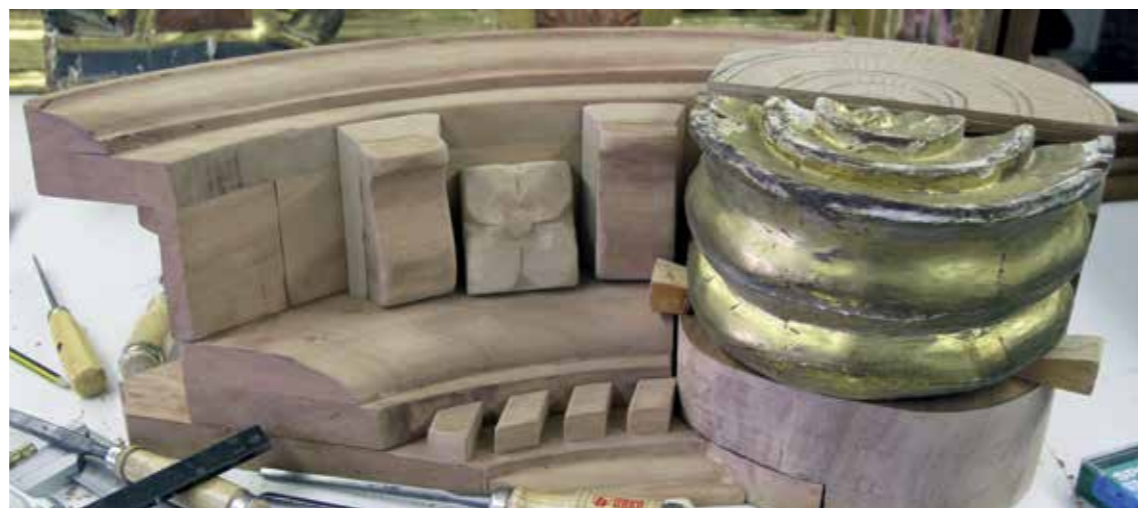
Reconstrucció del volum

La reconstrucció dels volums faltants per garantir un acabat més estètic del conjunt es va fer amb fusta de cedre tenyida, sense treballar el detall i sense policromar.

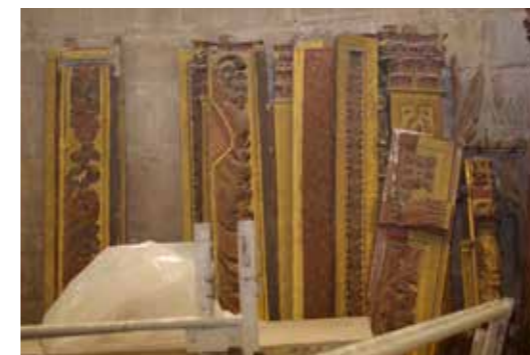
En general, les 33 peces conservades presentaven un estat de conservació dolent.

Estat de conservació de l'obra in situ

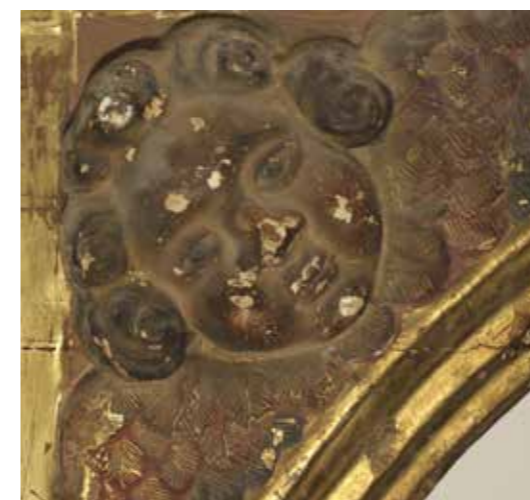
Detall de brutícia superficial

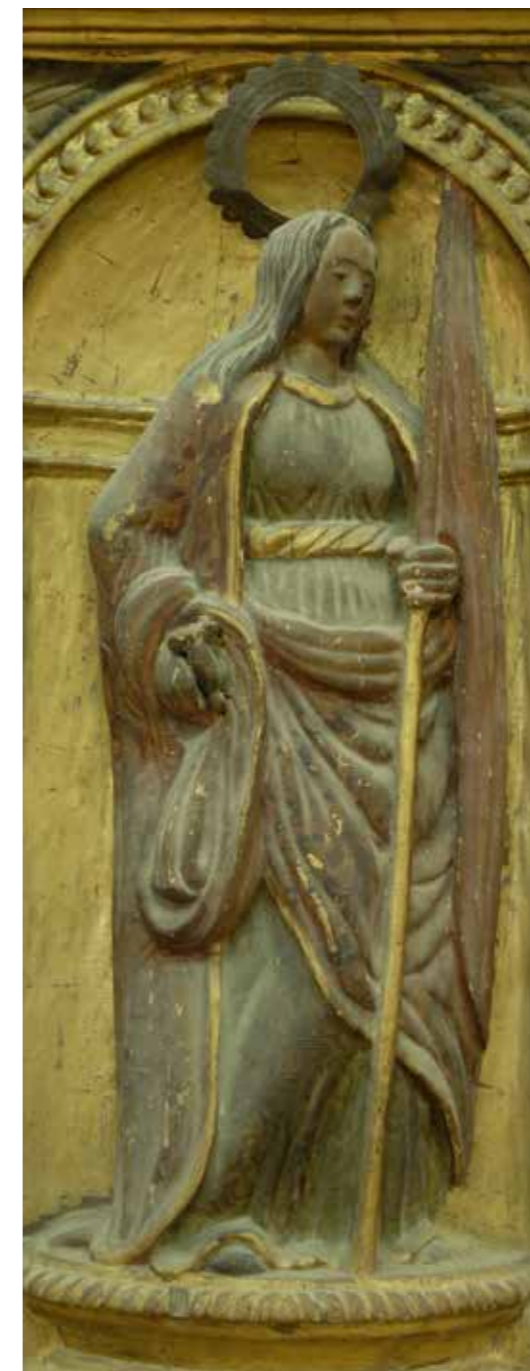
Brutícia superficial

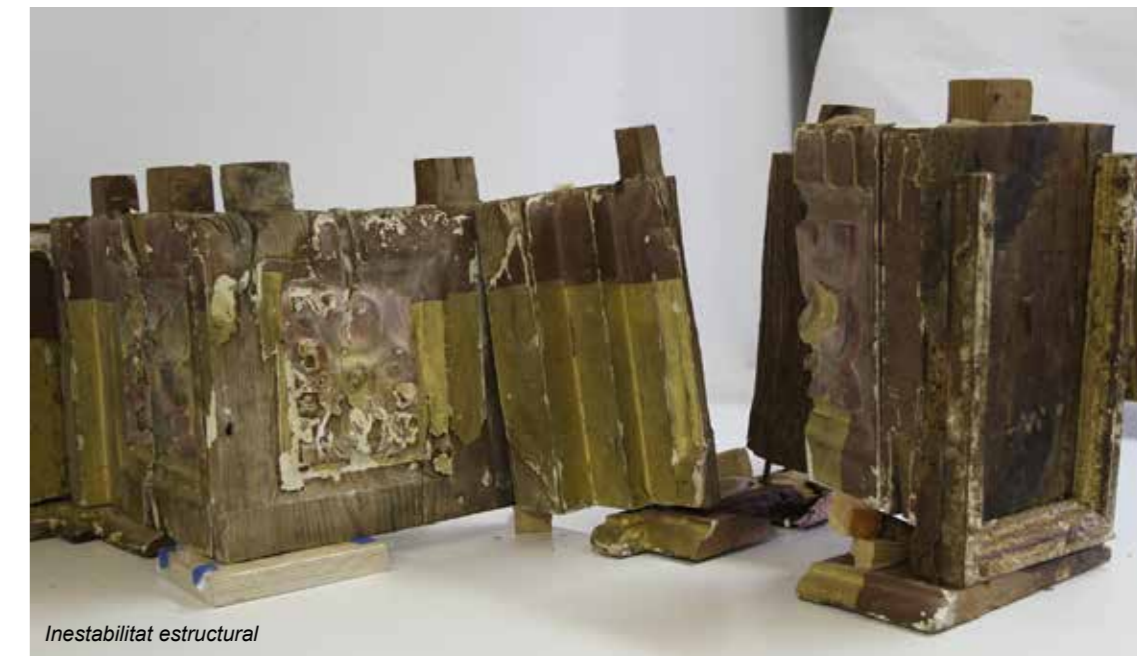
Inestabilitat estructural

El suport tenia brutícia, atac de xilòfags, trencaments, cops, pèrdues, desencaixos, deformacions, guerxaments, fendes i clivelles, debilitament i inestabilitat. En la capa de preparació, els daurats i la capa pictòrica s'observaven aixecaments i pèrdues importants, a més de molta brutícia generalitzada. Els elements metàl·lics patien oxidació, pèrdues, deformacions i brutícia. A més a més, es van realitzar diverses intervencions anteriors en què s'afegiren elements aliens a l'obra original.

Es van reforçar o reconstruir algunes parts del retaule per recuperar la resistència dels elements que tenien funcions de sosteniment; es va utilitzar fusta de cedre, cola de peix, espigues i cargols.

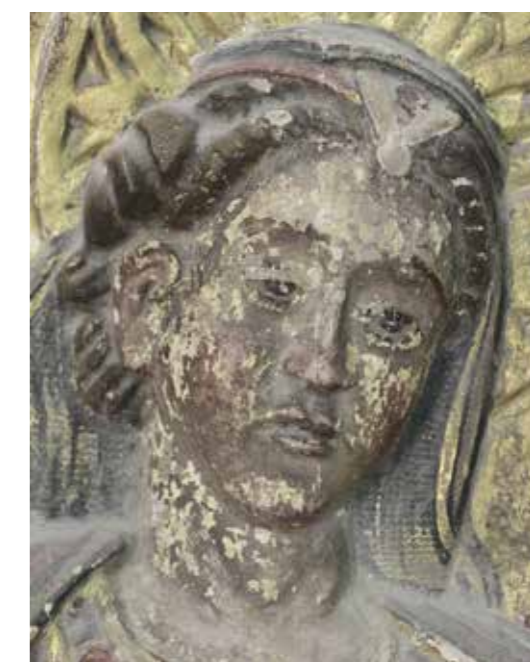
Pèrdues de les capes de policromia

El retoc pictòric de les pèrdues de policromia es va realitzar mitjançant la tinta neutra (terra ombra natural) i puntualment, en les carnacions, es va fer tratteggio.

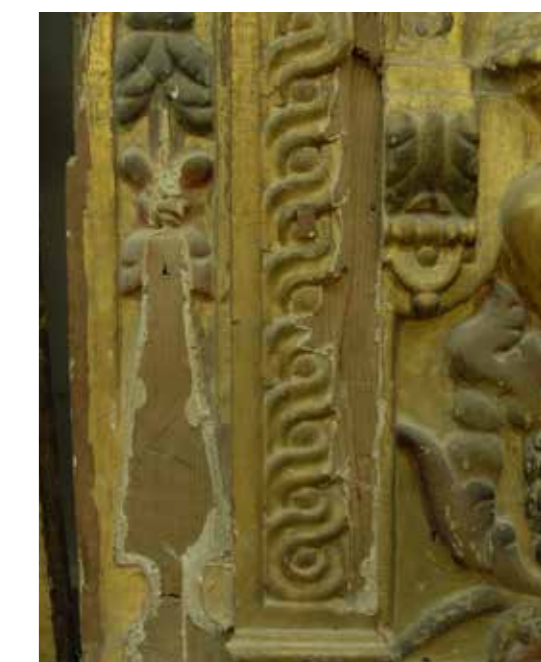
Pèrdua de suport
