EL PORTAL DEL ROMEU
Ajuntament de Tortosa

Publicació de Conservació i Restauració
Escola d'Art i Disseny de la Diputació a Tortosa

EL PORTAL DEL ROMEU

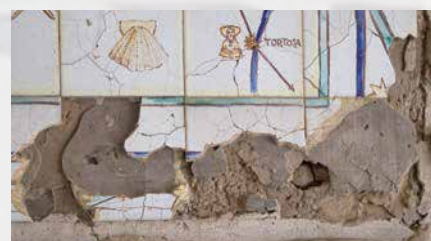
Pel que fa al suport de fang cuit, les pèrdues de matèria més importants es concentraven a les rajoles de la fila més inferior, on es deixava a la vista el morter d'adhesió. Altres pèrdues, més petites i puntuals es repartien per tot el plafó. Algunes rajoles es trobaven aixecades del pla del mur. Les fissures, d'escassa profunditat, eren generalitzades.

Pèrdues de suport

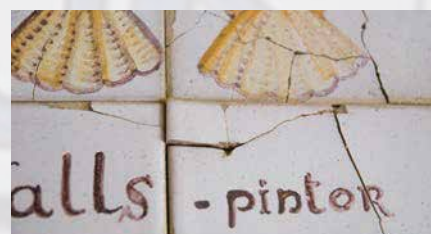
Aixecament de rajoles

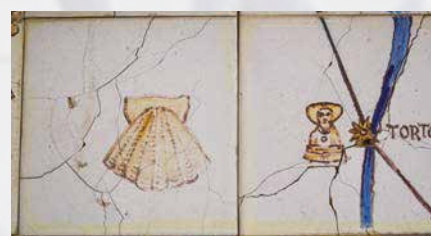
Fissures

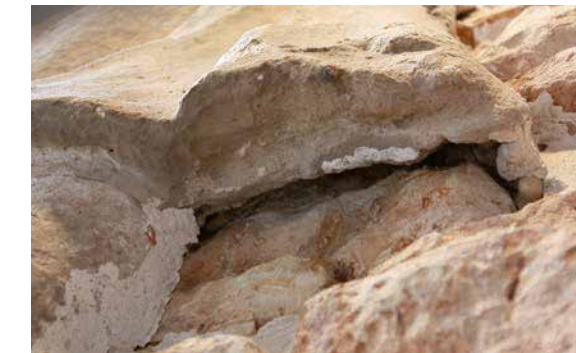
Els dos relleus presentaven una manca d'adhesió i separació respecte a l'estrat inferior. El suport presentava fissures, esquerdes i pèrdues. Les capes pictòriques presentaven clivellats, aixecaments, pulverulència i pèrdues.

Separació del relleu respecte l'estrat inferior

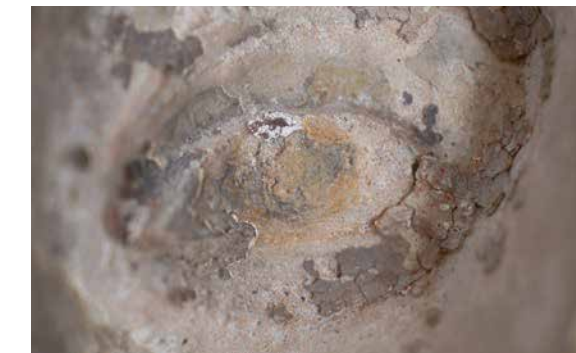
Civellats i pèrdues de les capes pictòriques
