**CR**  
 Conservació i Restauració  
 Escola d'Art i Disseny - Tortosa  
 Diputació de Tarragona  
 Conservació i restauració de béns culturals  
 del Camp de Tarragona i de les Terres de l'Ebre

**54**  
 2016  
 RELLOTGE DE CAMPANAR  
 Ajuntament d'Alfara de Carles

## RELOTGE DE CAMPANAR D'ALFARA DE CARLES

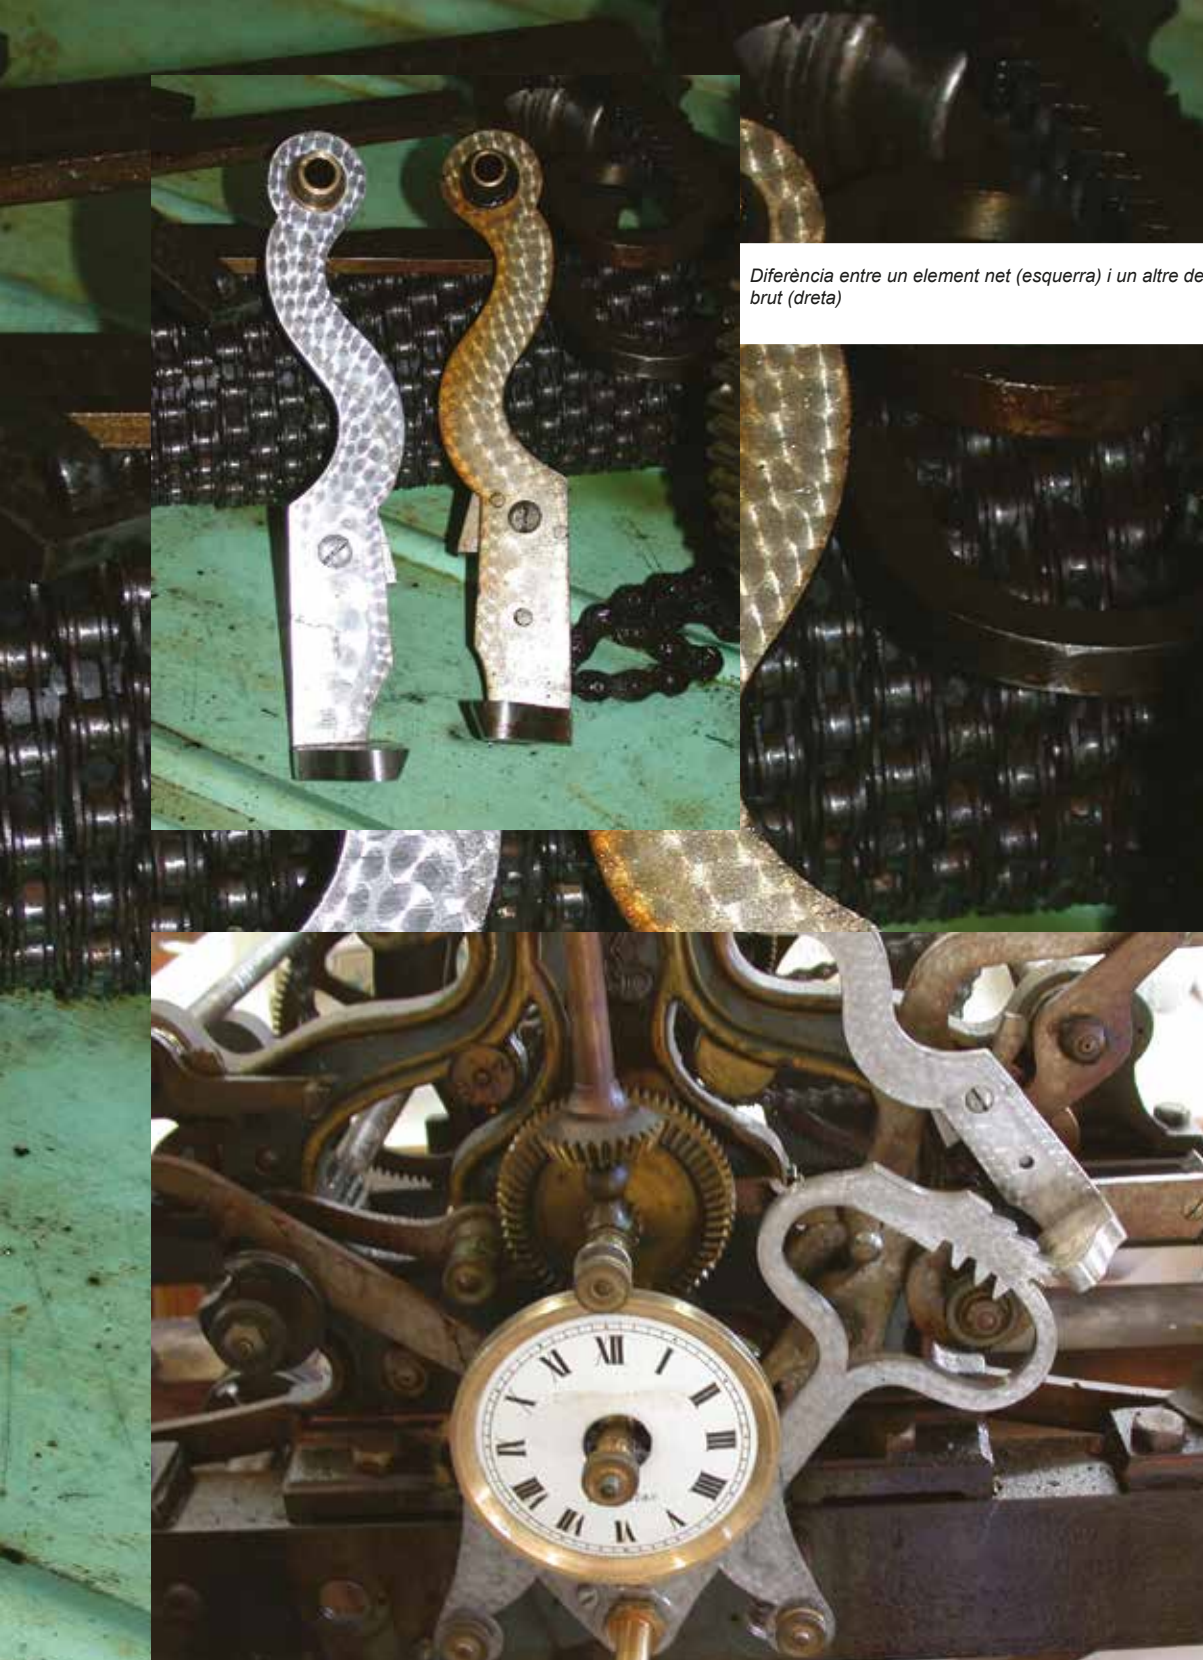
Diferència entre un element net (esquerra) i un altre de brut (dreta)

L'estat de conservació de l'objecte era bo. La maquinària funcionava, però hi havia una capa de greix solidificada i compactada amb la pols, que cobria tots els elements del rellotge. Aquest fet havia provocat un alentiment de tot el mecanisme i, fins i tot, una erosió i un desgast dels engranatges.

El treball continuà amb la neteja humida de cada peça, per estovar-ne el greix endurit. Després de l'assecatge s'hi aplicà una capa protectora antioxidant.

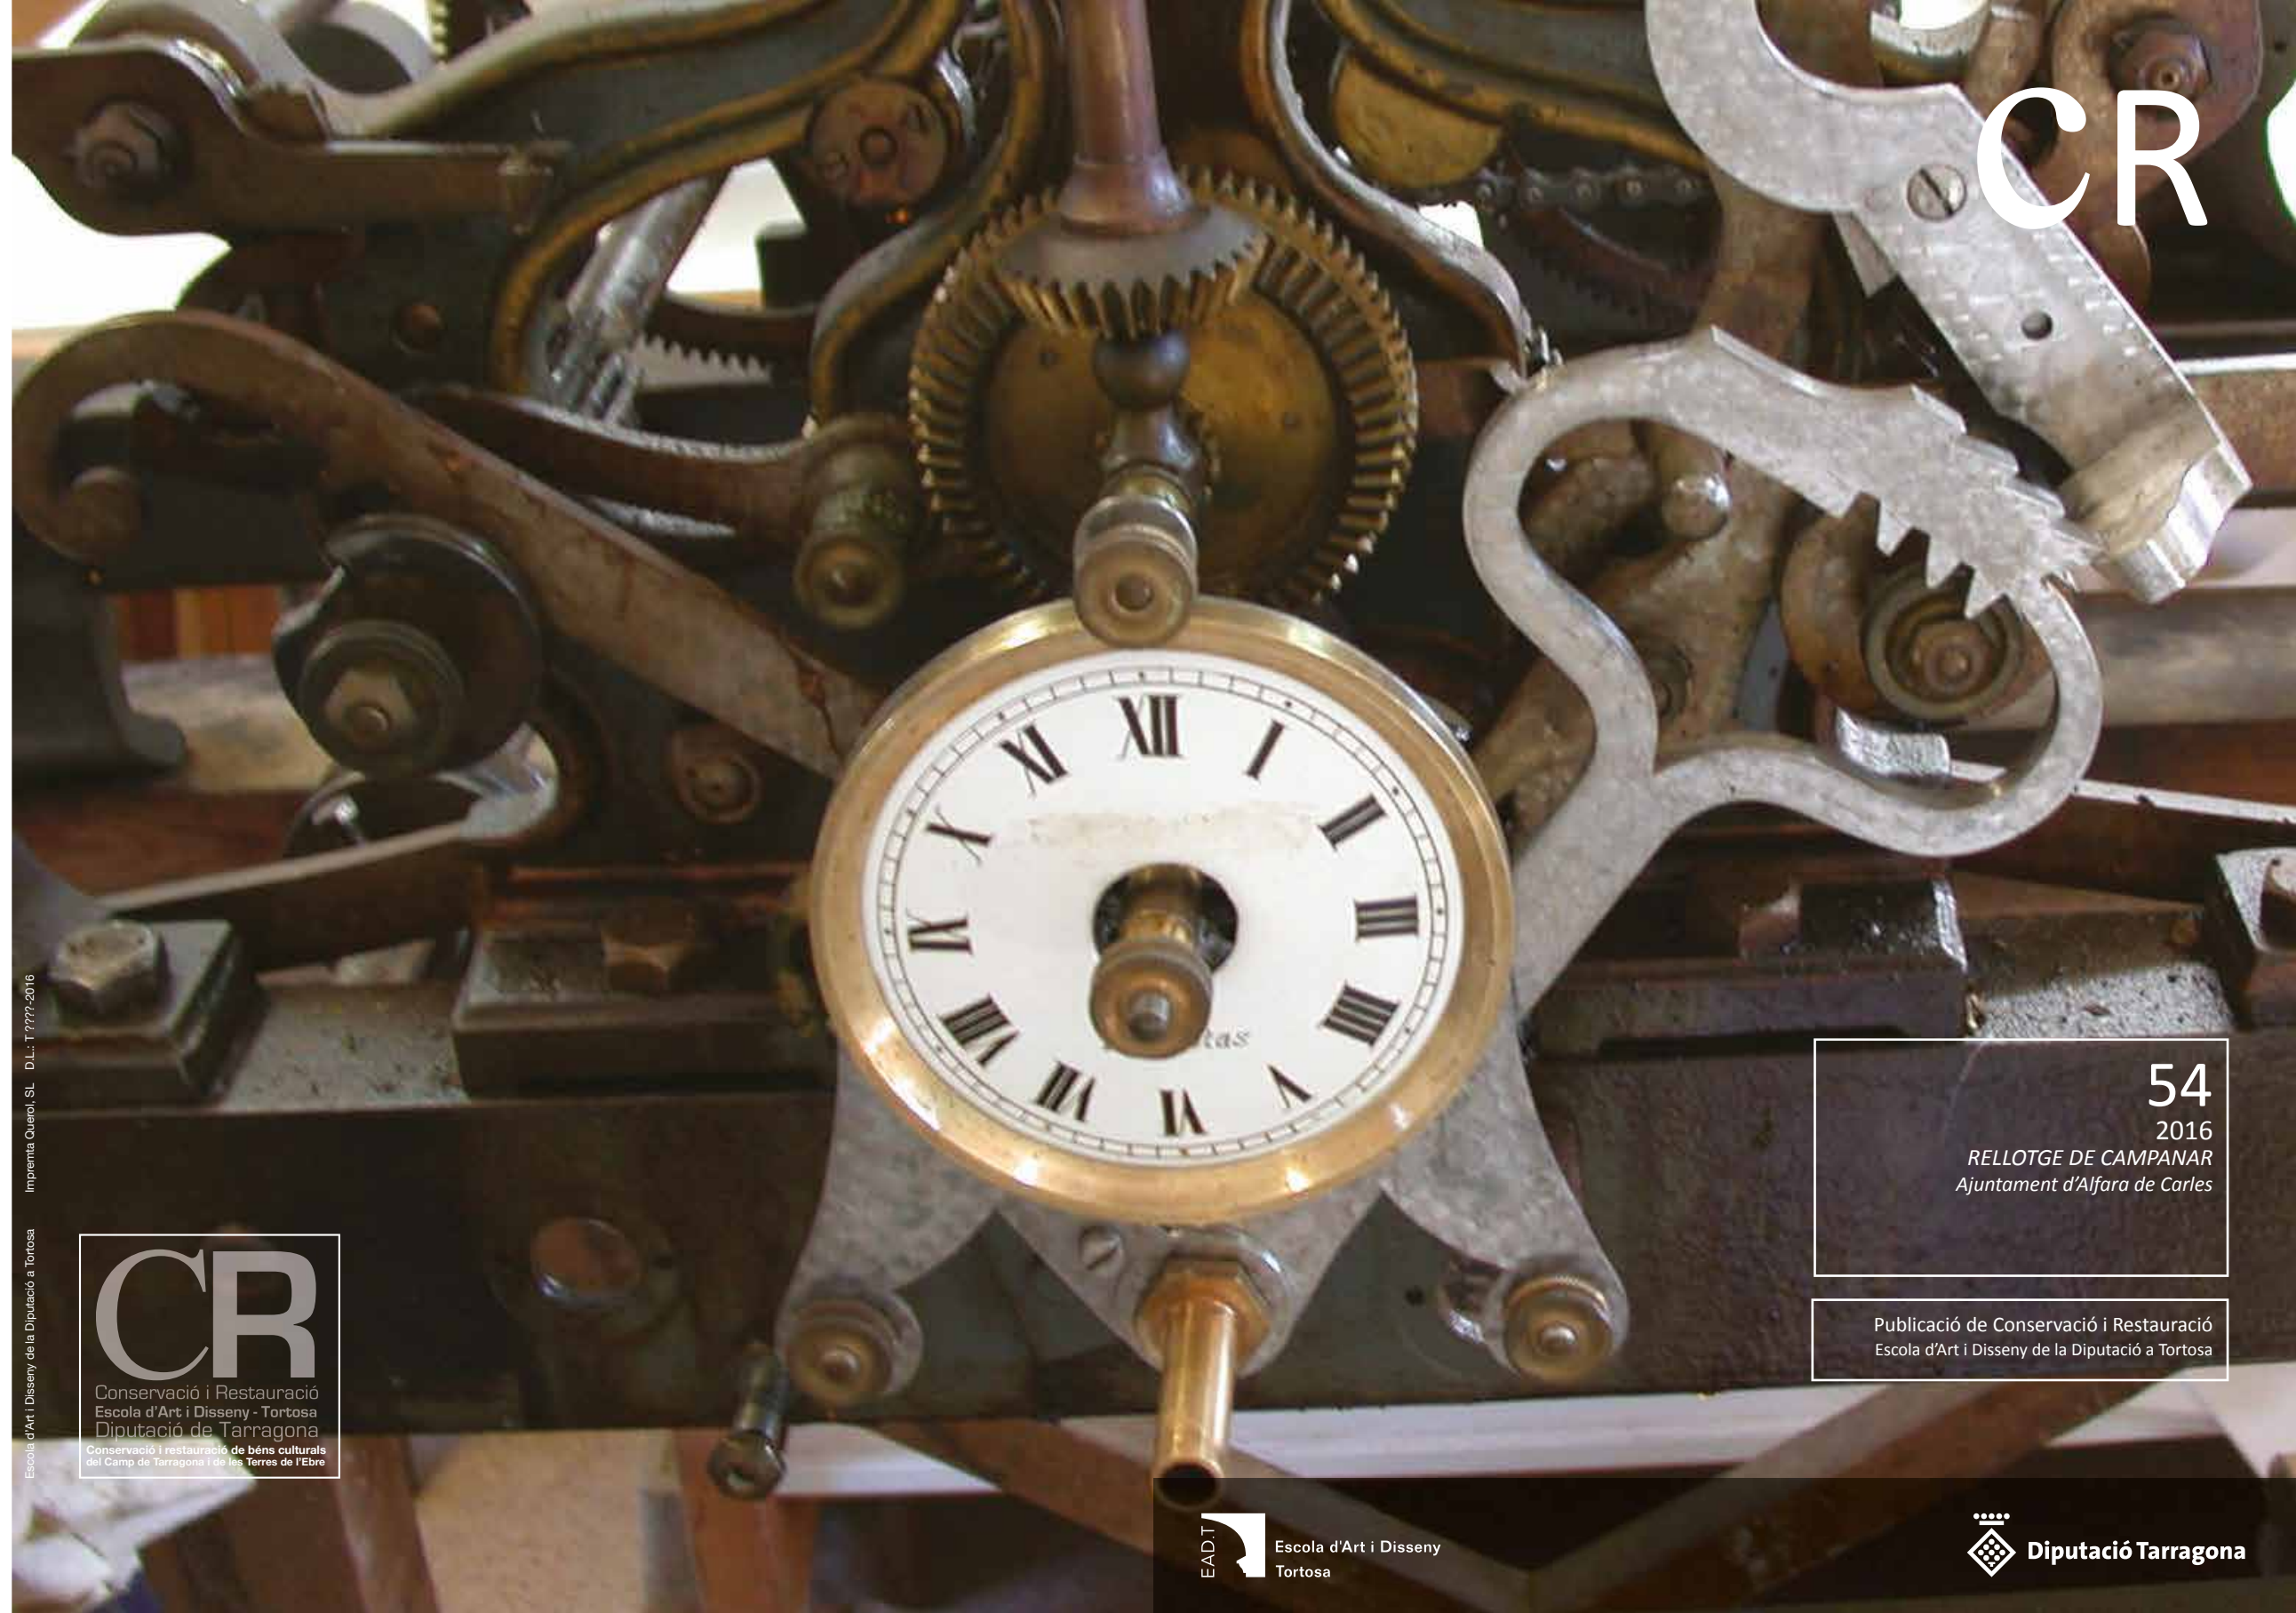
Detall de la maquinària després de la intervenció

Finalment, es va fer el muntatge del rellotge i se'n comprovà el funcionament.

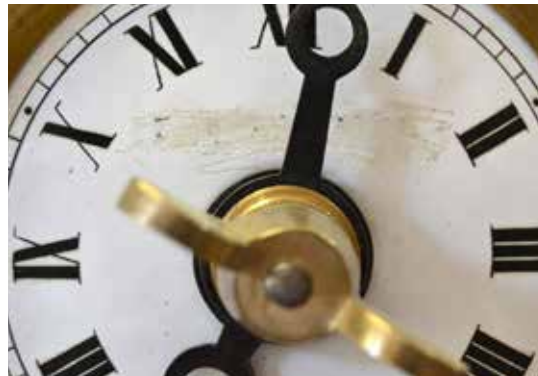
Els engranatges, rodes dentades, eixos i altres elements de la maquinària estan construïts amb bronze, llautó i acer. Al centre de l'estructura destaca una petita esfera esmaltada amb el nom de la localitat: *Roquetes*. A la part superior s'observa la superfície ratllada en el lloc on hi havia originalment la llegenda *Talleres Cronos*.

Detalls de l'esfera de la maquinària: Lletres rascades

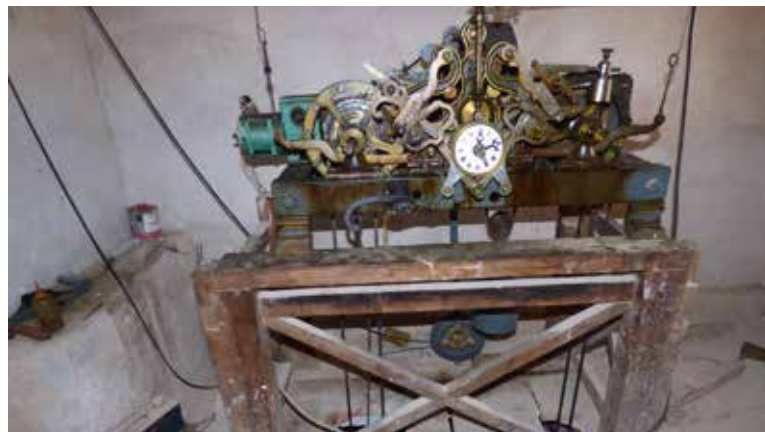
L'estructura de fusta presentava brutícia generalitzada, taques i dipòsits de greix. S'hi observaren forats repartits per tota la superfície, més abundants a la part inferior, causats per un atac antic d'insectes xilòfags.

El rellotge in situ abans de la intervenció

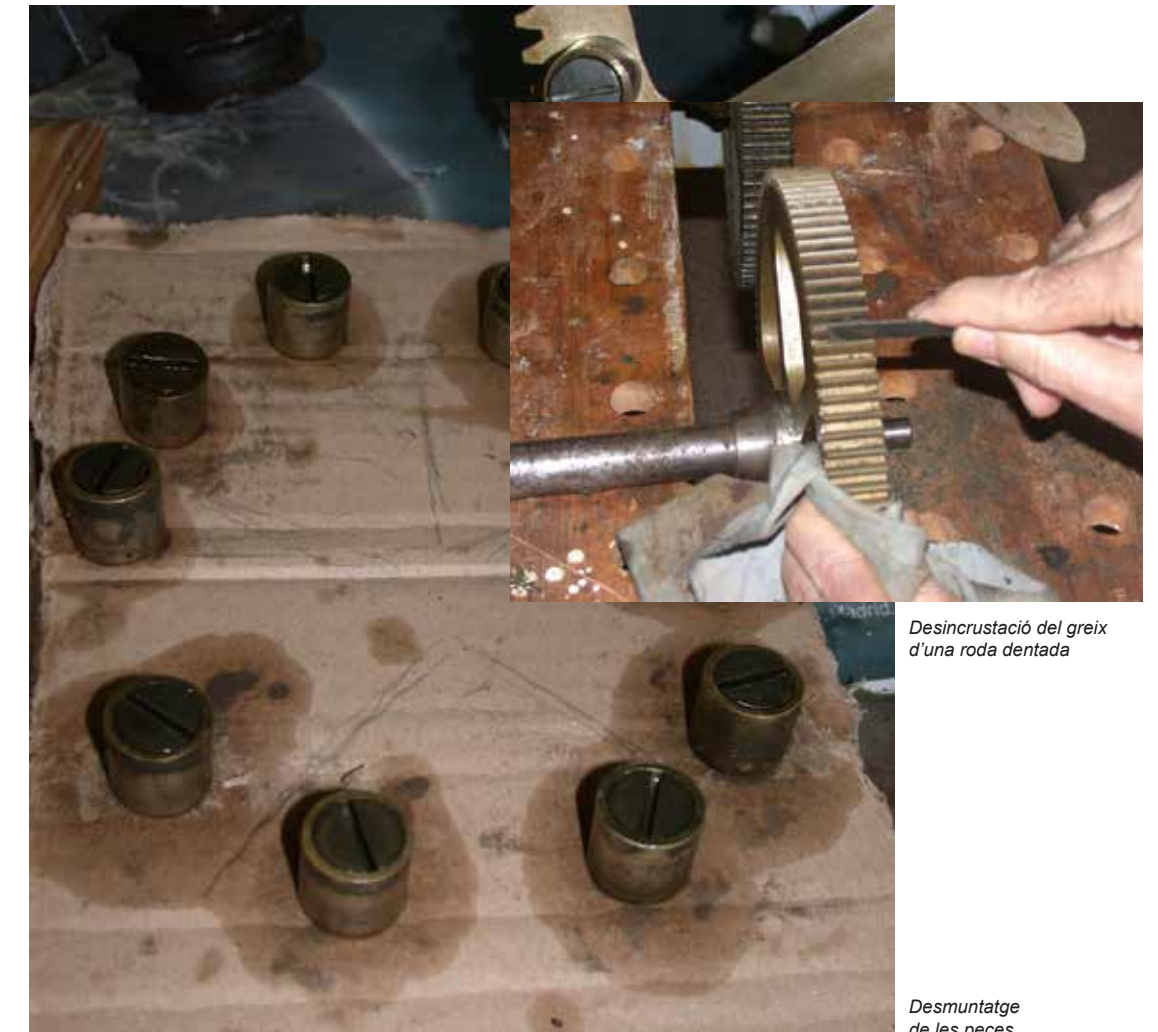
Desincrustació del greix d'una roda dentada

Desmuntatge de les peces

El procés de restauració s'inicià amb el desmuntatge minuciós i detallat de la maquinària, per tal de no perdre'n cap informació rellevant.
