L'APARELL DE RITCHIE

Facultat de Física de la Universitat de Barcelona

Publicació de Conservació i Restauració
Escola d'Art i Disseny de la Diputació a Tortosa

DESCRIPCIÓ I ESTAT DE CONSERVACIÓ

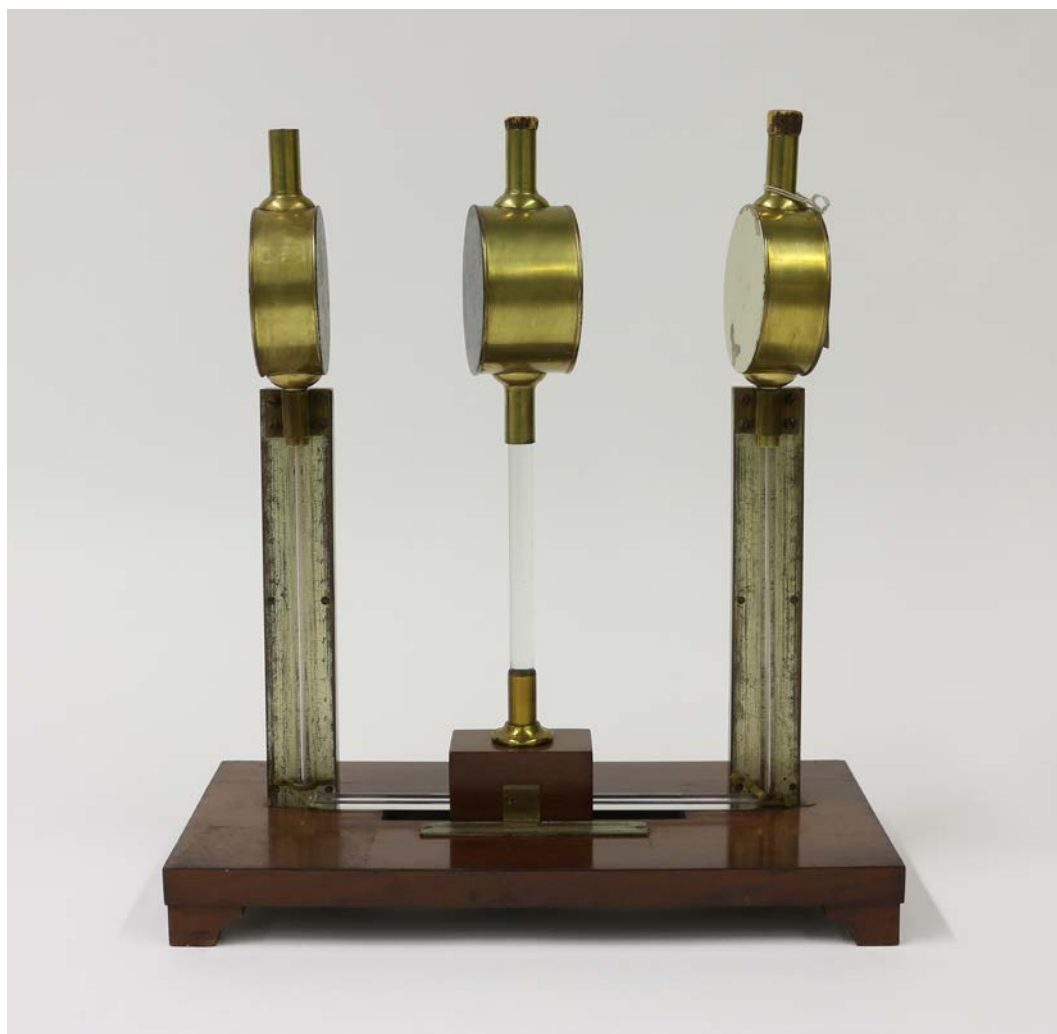
L'aparell després de la intervenció

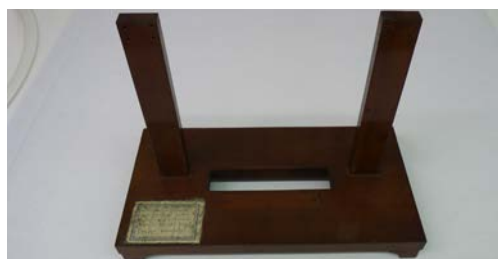
Ubicació de l'etiqueta

La base de la peça tenia adherida una etiqueta de paper que feia referència a una reparació que s'havia portat a terme. Els principals problemes que presentava eren la brutícia i l'acidesa del material cel·lulòsic.

Finalment, l'etiqueta de paper al ser un material de natura molt diferent de la fusta i del metall, es va haver de desenganxar de la fusta per poder fer els tractaments més adients. Es va netejar mitjançant un sistema humit per immersió, després es va fer un bany de desacidificació i, posteriorment, es va procedir a l'assecatge. Per tal de donar consistència al paper, es va fer un reaprest per impregnació i, finalment, es va aplanar. La reintegració es va considerar oportuna només en zones puntuals. Per criteris de conservació no es va tornar a enganxar l'etiqueta a la fusta, sinó que es va optar per presentar-la dins d'una carpeta i subjectar-la amb cantoneres transparents, fetes de material de conservació.

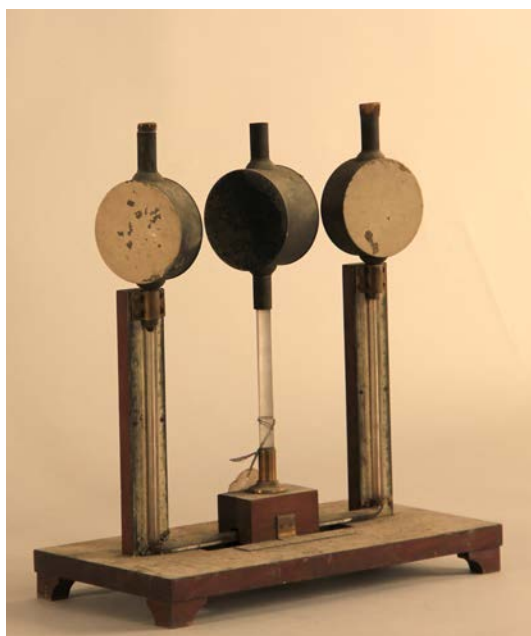
En el seu estat inicial la peça presentava una sèrie d'alteracions: brutícia superficial generalitzada, l'oxidació del metall i restes de colorant dins del tub de vidre. Pel que fa a la policromia de les cares dels dipòsits s'havia conservat millor la pintura blanca que la negra, ja que aquesta s'havia clivellat, estava pulverulenta, hi havia perill de despreniments i tenia moltes pèrdues; en canvi la policromia blanca presentava una pèrdua més localitzada.

Estat de la peça abans de la restauració

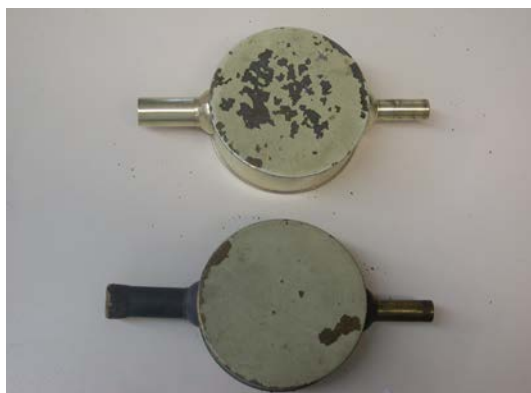
Pèrdues de la policromia

La intervenció de la policromia va crear una certa polèmica, ja que es va plantejar si calia o no la reintegració de les parts perdudes. Es va concloure d'intervenir lo mínim possible, per tal de no alterar-ne la composició i perquè enteníem que amb les restes originals ja queda clarament explicat l'ús de la peça. Per tant, no es va completar la policromia faltant.

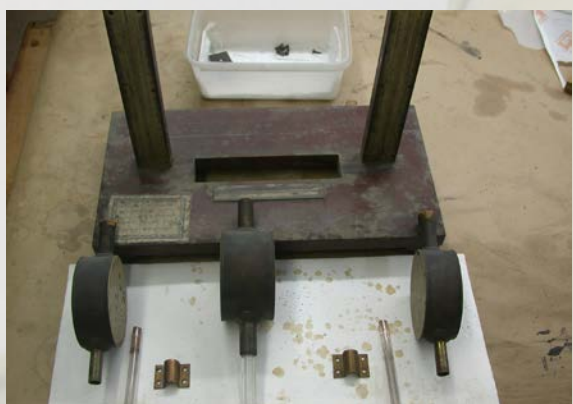
Procés de desmuntatge

De primer, es va procedir a un desmuntatge de l'aparell per tal de fer-hi una neteja més acurada, ja que la brutícia consistia bàsicament en una pols grisa que s'havia anat solidificant.

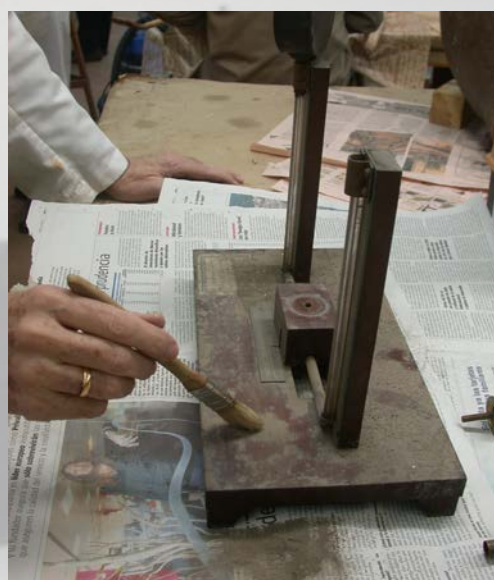
Procés de la primera neteja mecànica

Un cop acabada la neteja superficial feta amb paletina i aspiració, es va procedir a fer una neteja més especialitzada en cada element. Per això, es va netejar amb aigua destil·lada la part del suport de fusta, que encara mantenia el lacat en perfecte estat.

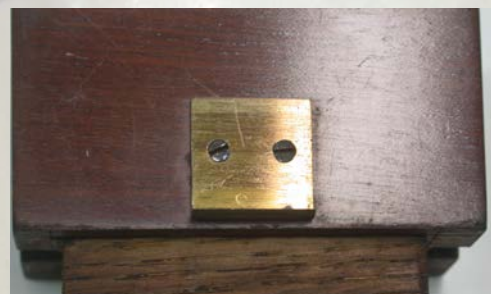
Aspecte del lacat

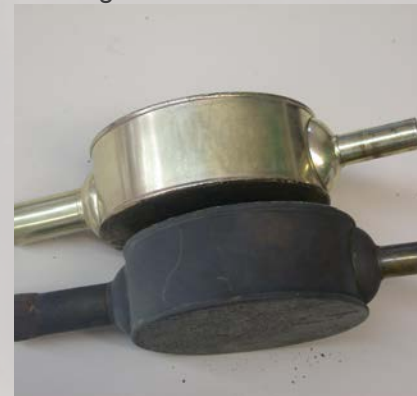
Diferències en el procés de neteja abans i després

Els dipòsits de metall van tenir un tractament més específic. En primer lloc, es va procedir a fixar-ne la policromia. Després, es va netejar els laterals que no estaven policromats, amb una mescla de sabons i bases, neutralitzada amb aigua destil·lada.

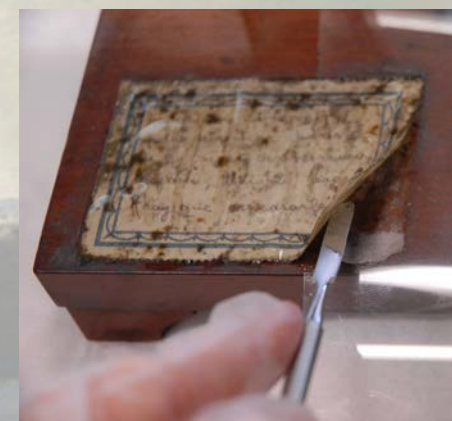
Procés de separació de l'etiqueta de la fusta

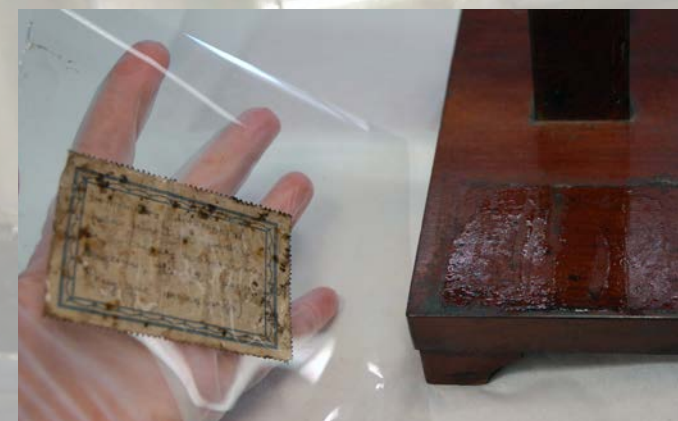
Sistema de presentació

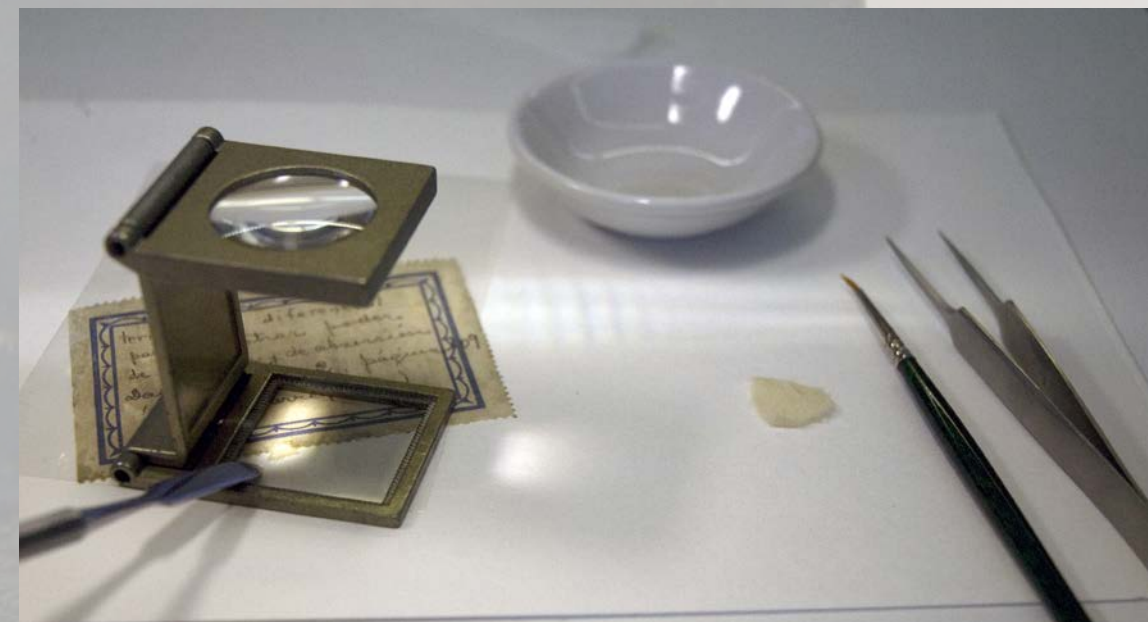
Reintegració de les pèrdues
