ESPECTROHELIÒGRAF D'EVERSHED
Observatori de l'Ebre, Roquetes

Publicació núm. **77**
2019

01 Espectroheliògraf d'Evershed

02 Estat de conservació

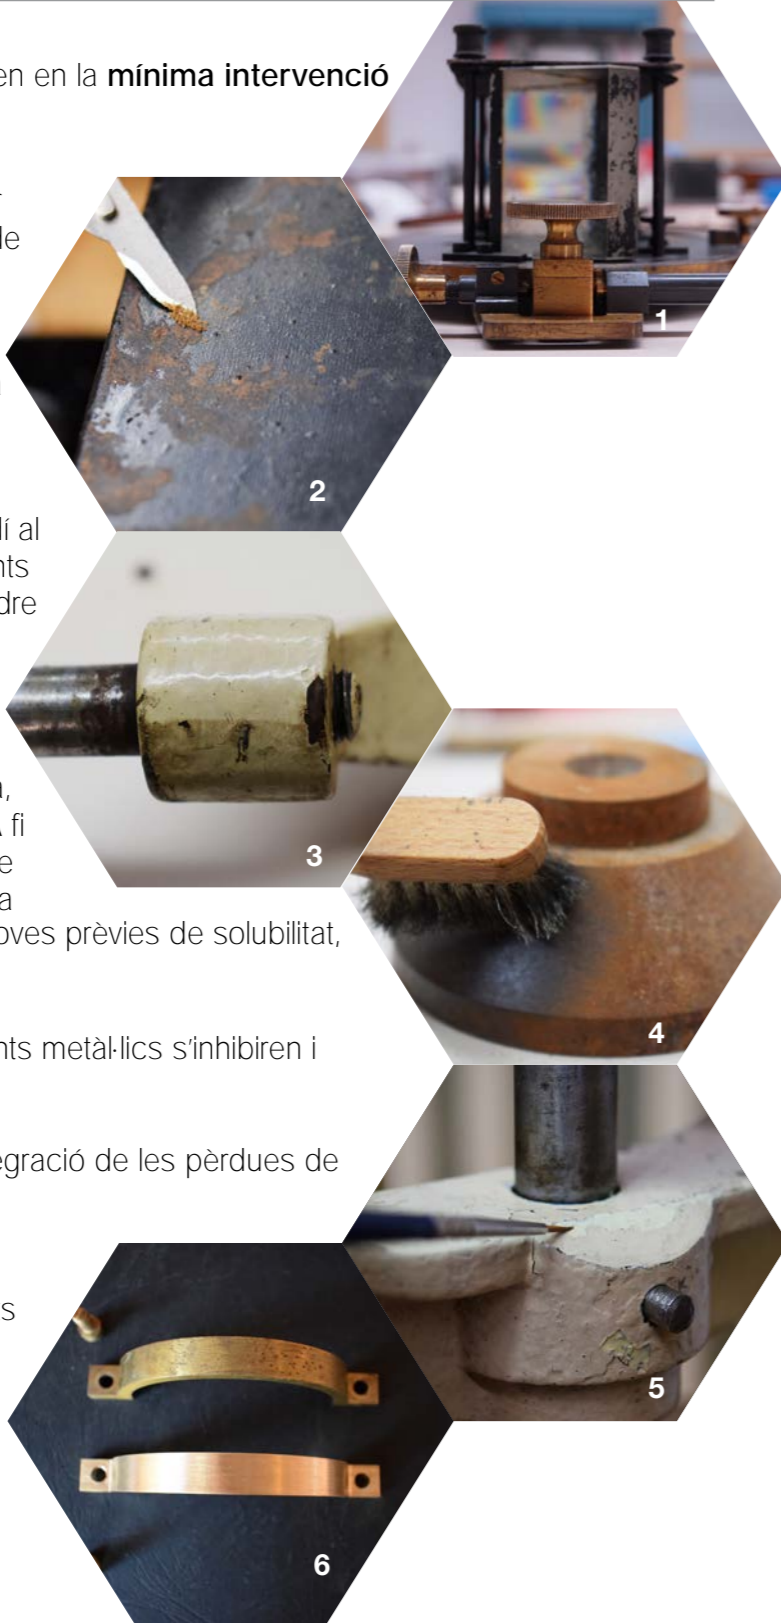
- La intervenció comença amb la fixació de la capa pictòrica en perill de desprendiment.
- A continuació, es procedí al desmuntatge dels diferents elements, amb acurat ordre i rigor, fent esquemes i dibuixos per a facilitar el muntatge posterior¹.
- El tercer pas fou la neteja, mecànica i química²⁻⁴. A fi de determinar el producte més adient per a la neteja química es realitzaren proves prèvies de solubilitat, pH i conductivitat.
- A més a més, els elements metàl·lics s'inhibiren i protegiren.
- També s'hi va fer la reintegració de les pèrdues de policromia⁵.
- De forma puntual, es reproduí un dels elements metàl·lics perduts⁶.
- Finalment, es realitzà el muntatge dels diferents elements.

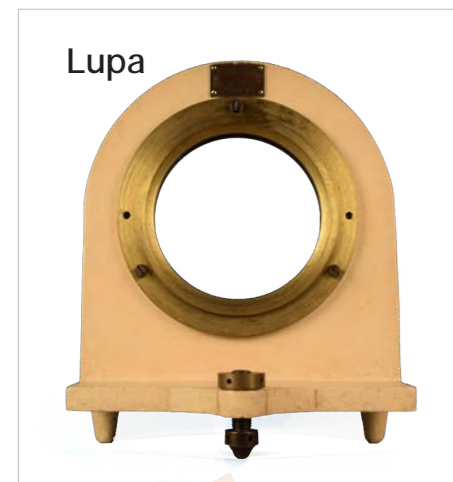
Es tracta d'un espectròmetre d'esclatxa, aparell que serveix per analitzar l'espectre d'una radiació lumínica, amb càmera fotogràfica. El componen set elements: base (bastidor fixe i mòbil), col·limador (element òptic que concentra un feix de raigs paral·lels a partir d'un focus lluminós), caixa de prismes (element òptic dispersor de la llum), càmera fotogràfica, motor de clepsidra (mesurador del temps mitjançant el flux regulat d'un líquid en un recipient graduat), lupa i microscopi.

Tipus d'objecte	Instrument científic
Títol	Espectroheliògraf d'Evershed
Fabricant	Cambridge Scientific Instruments Company (col·limador); A. Jobin (prisma); R.A. Mailhat (resta d'elements)
Datació	Principis de segle XX
Matèria	Metall, fusta, paper, vidre, tela i altres
Mides	203 cm llargada x 49,5 cm amplada x 75 cm altura
Propietari	Observatori de l'Ebre

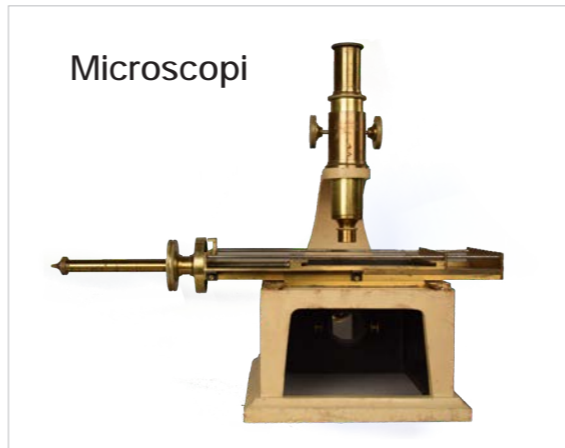
El nom dels fabricants apareix en forma d'inscripció incisa en alguns elements.

THE CAMBRIDGE SCIENTIFIC INSTRUMENT CO. LTD. CAMBRIDGE, ENGLAND. Nº4283.

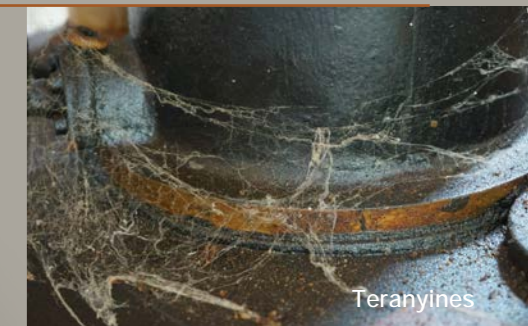
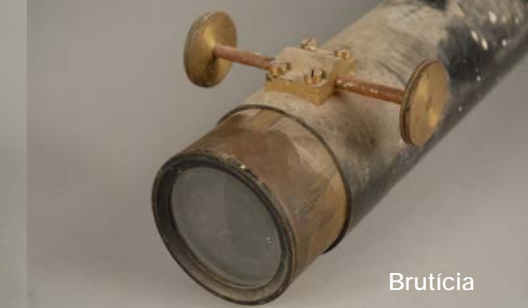
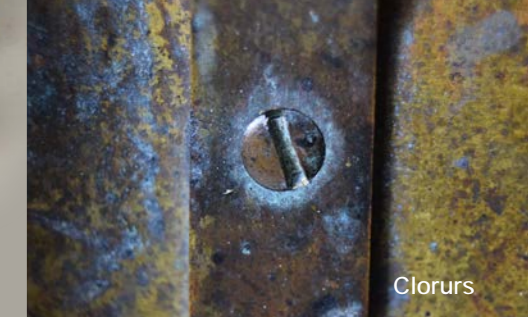
Els anys d'abandonament i desús de l'aparell es manifestaven en una gran acumulació de brutícia i materials aliens (esquitxos, dipòsits, taques, etc.).

Tanmateix, el desgast per ús es va traduir en diferents intervencions: repintades, incorporació de nous elements i modificació, deformació i pèrdua de peces.

Els elements metàl·lics presentaven corrosió; els ferros, en forma d'òxids ataronjats; i els aliatges de coure, en forma de clorurs verdosos. A causa de la corrosió, els elements de llautó presentaven taques, picadures, enfosquiment i pèrdues de brillantor.

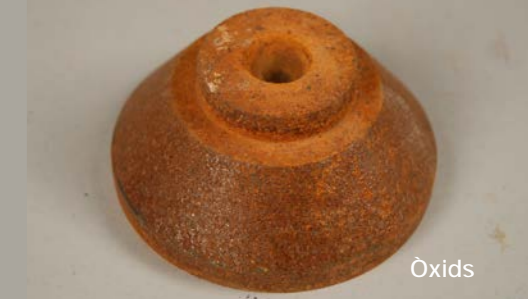
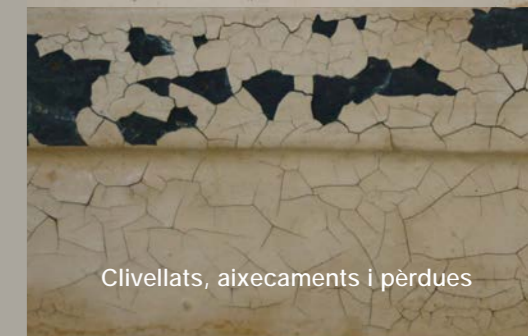
Pel que fa a la capa pictòrica, s'observaven taques, canvis cromàtics, clivellats, aixecaments, desprendiments, ratllades i pèrdues.

El vernís mostrava ratllades, diferents brillantors i pèrdues puntuals; la laca vermellova, enfosquiment i pèrdues localitzades.
