GALVANÒMETRE ASTÀTIC DE NOBILI
Facultat de Física de la Universitat de Barcelona

Publicació de Conservació i Restauració
Escola d'Art i Disseny de la Diputació a Tortosa

DESCRIPCIÓ I ESTAT DE CONSERVACIÓ

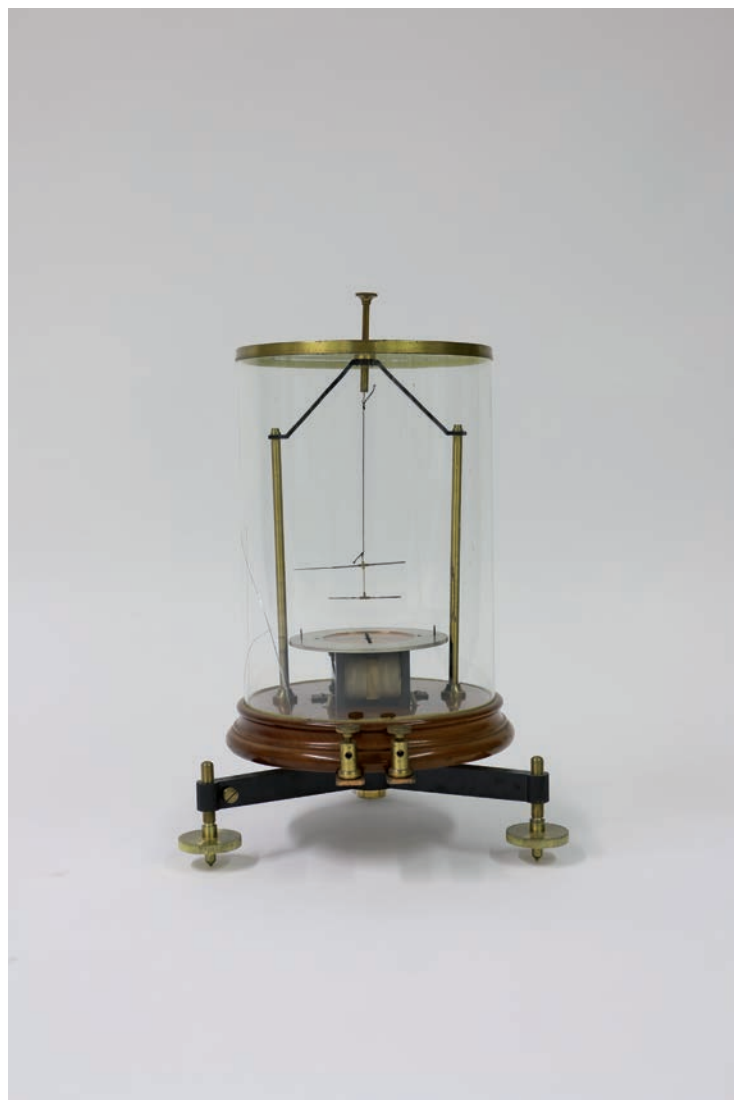
L'aparell després de la restauració

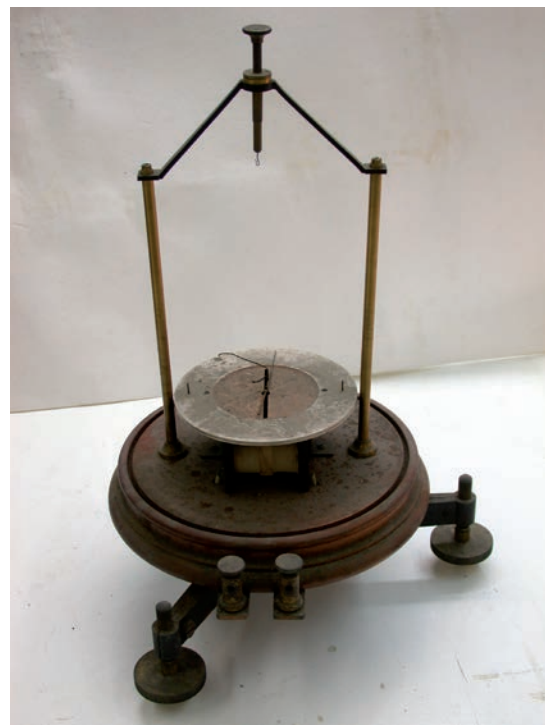
L'estat de conservació era bo, encara que tenia una capa de brutícia superficial molt important, i un petit trencament de la campana de vidre.

L'aparell abans de la intervenció

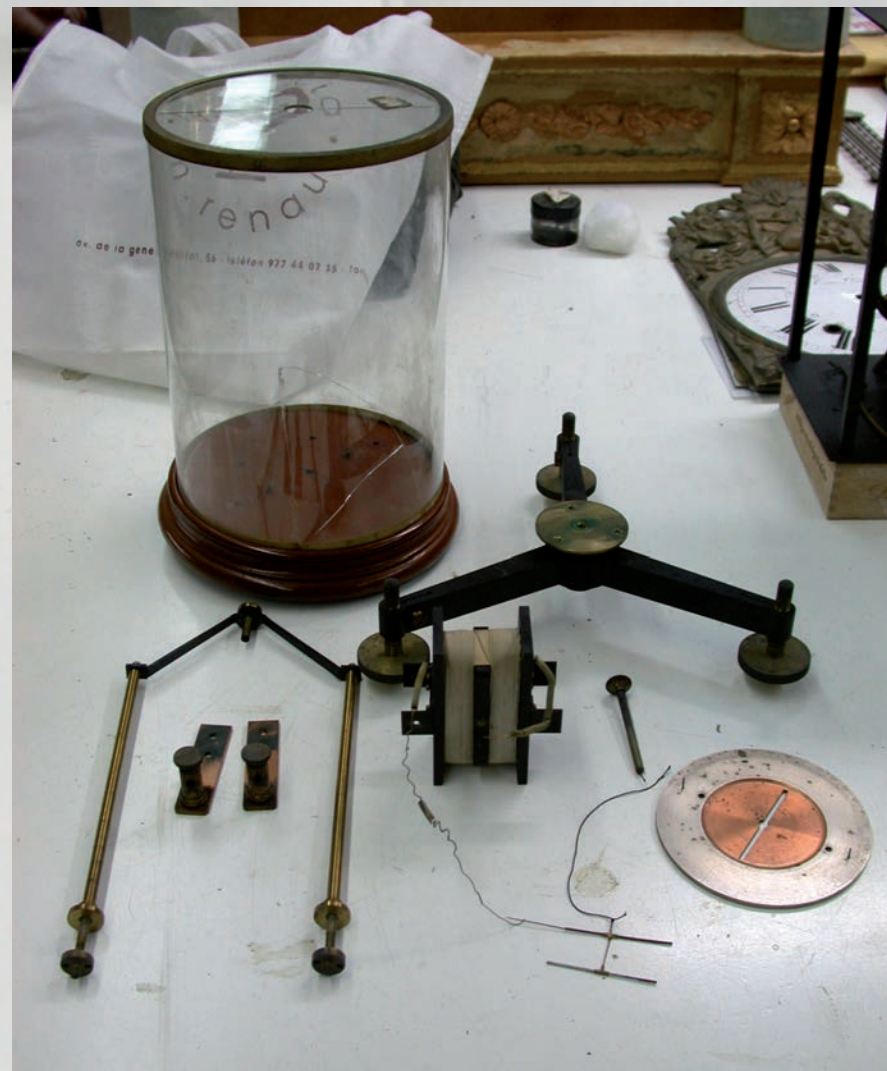
Elements desmuntats i netejats

El procés d'intervenció s'inicià amb el desmuntatge i neteja de cadascun dels elements. Primer es va realitzar una neteja mecànica, amb paletina i aspirador. Després la neteja va ser humida, emprant aigua destil·lada i puntualment se li va afegir un tensioactiu amb un percentatge del 2%, per millorar l'eliminació de la brutícia.

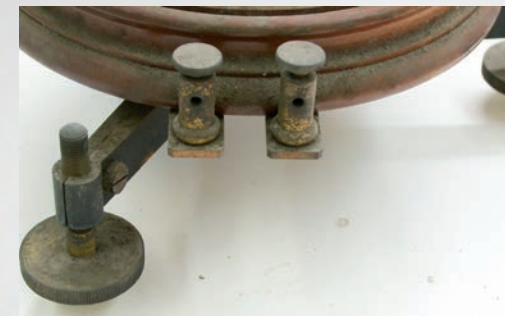
Detall de la capa de brutícia
