EL PORTAL DEL ROMEU
Ajuntament de Tortosa

Publicació de Conservació i Restauració
Escola d'Art i Disseny de la Diputació a Tortosa

EL PORTAL DEL ROMEU

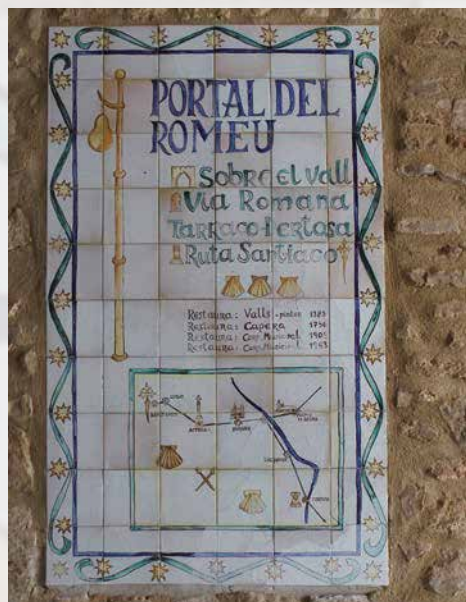
Es tracta d'un plafó vertical de 150 x 90 cm format per 60 rajoles.

El mur sobre el qual està col·locat és el mateix que el dels relleus. Les rajoles s'adhereixen al mur mitjançant un morter gris, possiblement ciment; aquestes són de fang cuit i es disposen unes al costat de les altres sense vorada.

La capa pictòrica està formada per esmalt vidriat brillant de diferents colors (principalment blanc, verd, blau i ocre).

El plafó es trobava en un estat de conservació dolent provocat per factors ambientals (humitat) i humans (agressions).

La capa de morter es trobava, en general, en bones condicions de conservació, no presentava pulverulències i, sols puntualment, havia perdut les qualitats adherents. No obstant això, s'observaven pèrdues de morter a les zones on havien desaparegut rajoles.

Pel que fa al suport de fang cuit, les pèrdues de matèria més importants es concentraven a les rajoles de la fila més inferior, on es deixava a la vista el morter d'adhesió. Altres pèrdues, més petites i puntuals es repartien per tot el plafó. Algunes rajoles es trobaven aixecades del pla del mur. Les fissures, d'escassa profunditat, eren generalitzades.

En referència a la capa d'esmalt, hi havia moltes fissures i pèrdues puntuals. La brutícia era superficial i s'observaven restes orgàniques en algunes zones.

Les intervencions de conservació i restauració van consistir en:

- La neteja mecànica de la brutícia superficial
- La fixació puntual de la capa d'esmalt
- L'adhesió al mur de les rajoles soltes
- El tancament de les fissures
- El reompliment de buits
- La reintegració cromàtica de les zones reomplertes

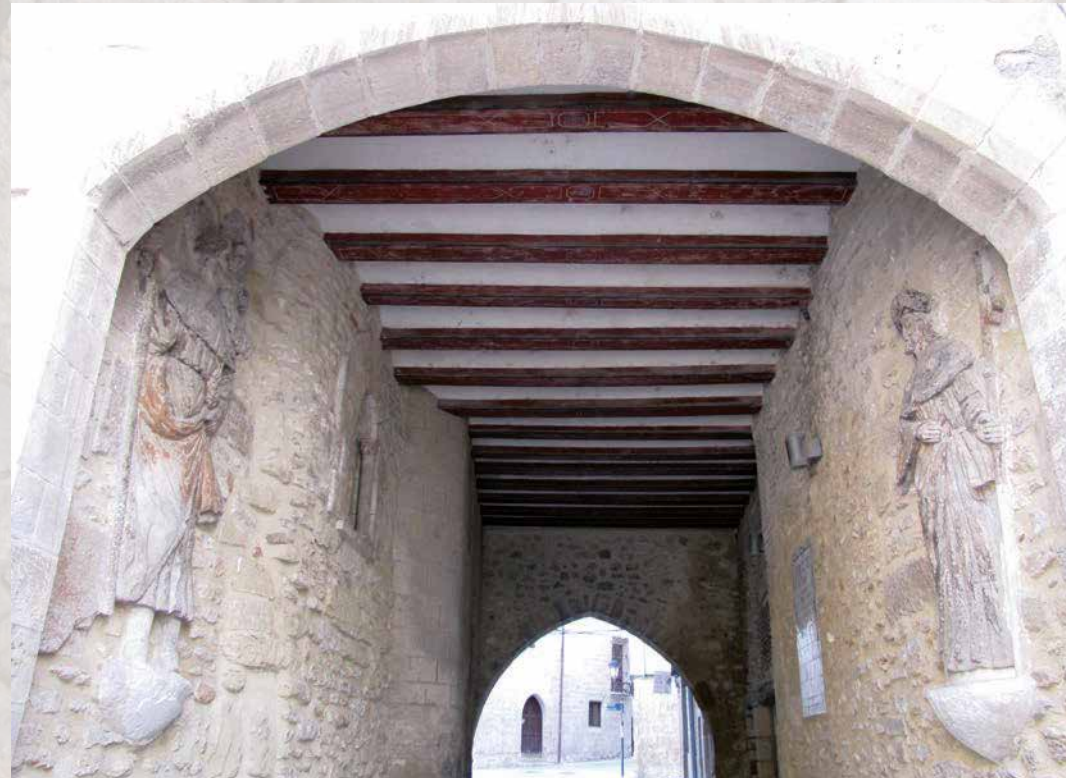
Portal del Romeu després de la intervenció

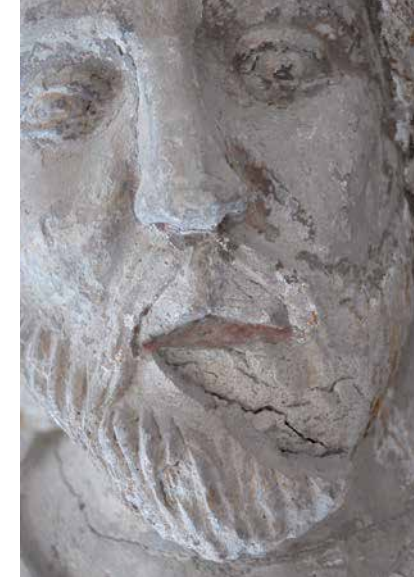
Els relleus es trobaven en un estat de conservació deficient. Les principals alteracions que presentaven les van causar factors extrínsecs, més que res ambientals (humitat i contaminació), i factors d'intervenció directa (intervencions i agressions).

El morter de juntes del mur estava totalment disgregat i tenia moltes pèrdues. La capa de preparació presentava les mateixes alteracions que aquest morter, i els elements metàl·lics, inserits en el guix, estaven oxidats.

Els dos relleus presentaven una manca d'adhesió i separació respecte a l'estrat inferior. El suport presentava fissures, esquerdes i pèrdues. Les capes pictòriques presentaven clivellats, aixecaments, pulverulència i pèrdues.

- La neteja mecànica de la brutícia superficial
- La fixació de les policromies
- L'eliminació de les capes de guix i ciment que estaven damunt de l'original
- La consolidació i subjecció dels morters de la preparació
- L'eliminació i inhibició de la corrosió dels elements metàl·lics
- La consolidació del guix de les antigues reconstruccions
- L'adhesió i el cosit dels fragments separats del suport
- El farciment dels buits, i el tancament de les fissures i esquerdes del suport
