La Creu - Creu de terme de Portal Reial
Autor desconegut
Pedra tallada
Mida: 8 m
Època probable cap al 1400

Conservació i restauració de béns culturals
del Camp de Tarragona i de les Terres de l'Ebre

CREU DE TERME DE
PORTAL REIAL DE CONESA

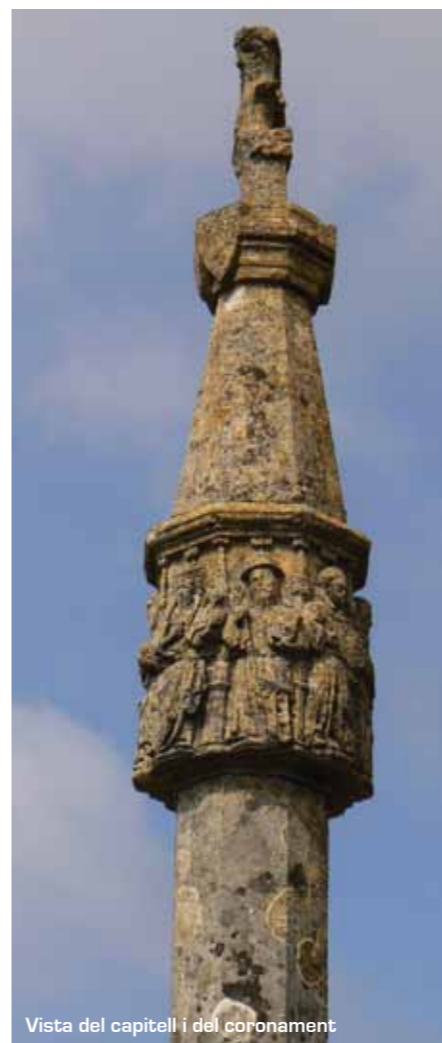
Vista del capitell i del coronament

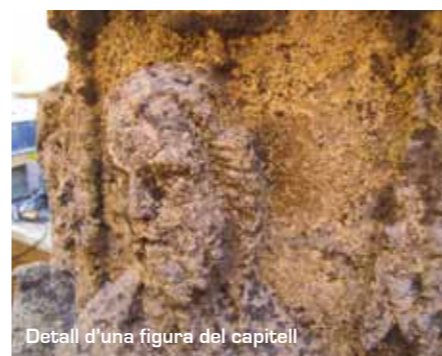
Detall d'una figura del capitell

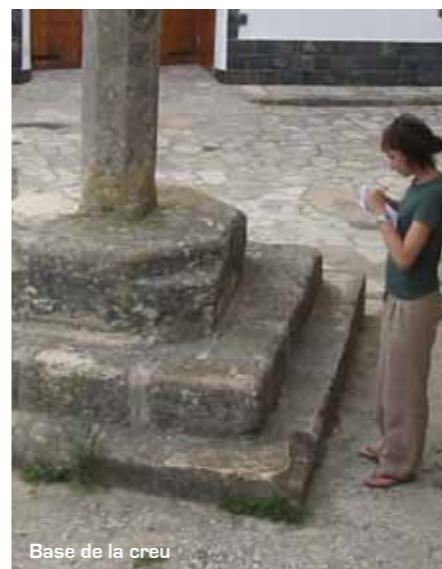
Base de la creu

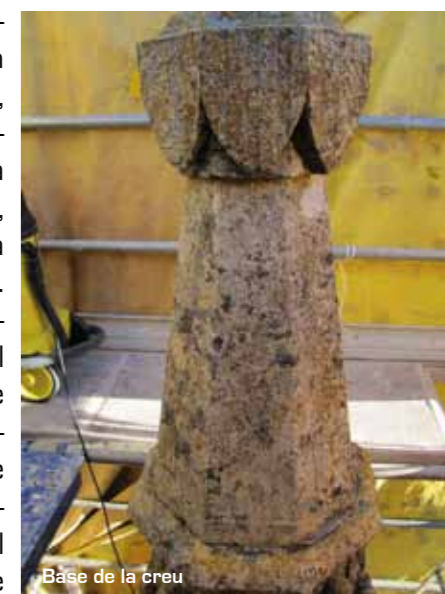
S'observen algunes intervencions anteriors: diferents morters a les zones d'unió dels blocs de pedra, i una prova de neteja que ha comportat erosió de la pedra a la base.

Base de la creu

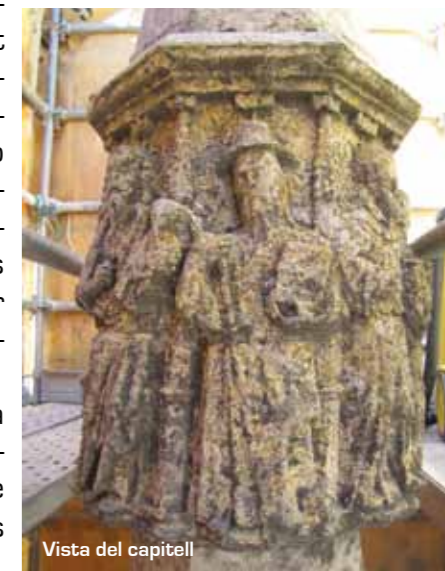
La principal alteració és la biodeterioració (líquens) que cobreix gran part de la superfície impeding la seva visualització correcta; aquesta colonització biològica produeix bioincrustacions, bioalteracions cromàtiques, biodepòsits, biodecohesió i bioeflorescències. Puntualment, sobretot a la zona superior, hi ha desgast, erosió, desagregació, fissures i pèrdua de suport, i els esglaons de la base presenten pèrdues de morter i aixecament per plaques. La part més alta, corresponent a la creu, s'ha perdut.

Vista del capitell

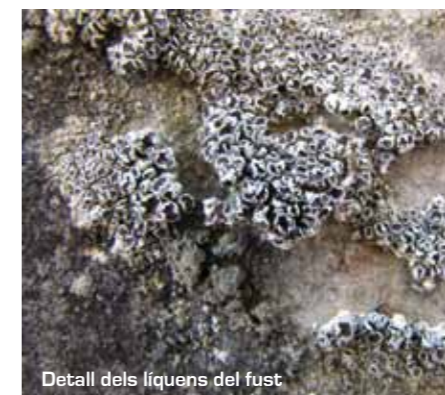
Detall dels líquens del fust

Eliminació de la brutícia i l'atac biològic per medis mecànics i físics: bisturís, raspalls, espàtules, aspiradora i microabrasímetre de precisió a baixa pressió (projecció d'òxid de sílice). El procés de neteja ha estat controlable, gradual i selectiu.

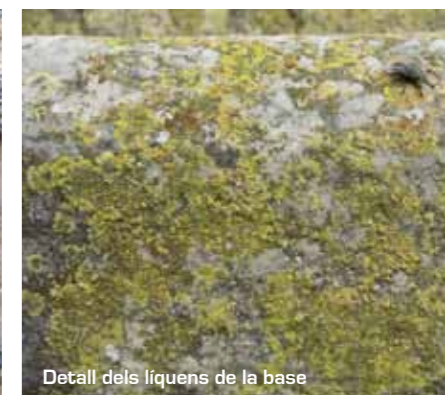
Detall dels líquens de la base

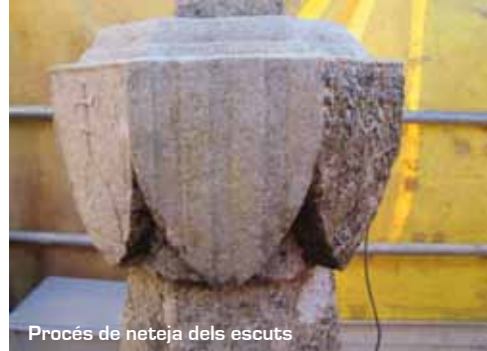
Procés de neteja dels escuts

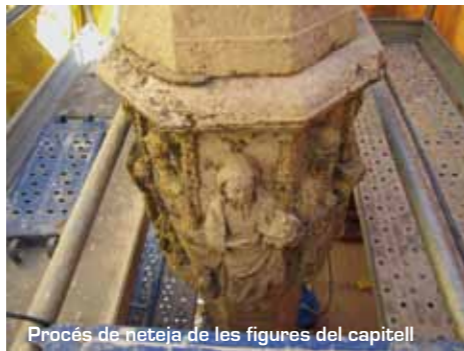
Procés de neteja de les figures del capitell

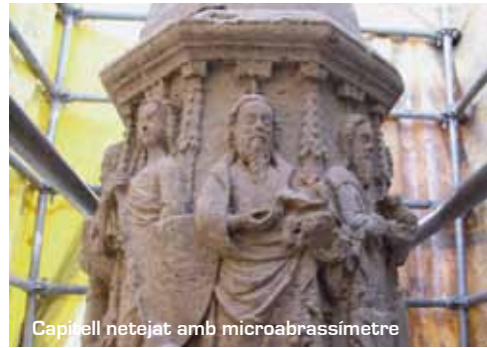
Capitell netejat amb microabrasímetre

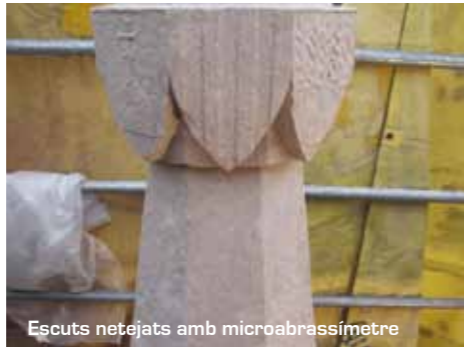
Escuts netejats amb microabrasímetre

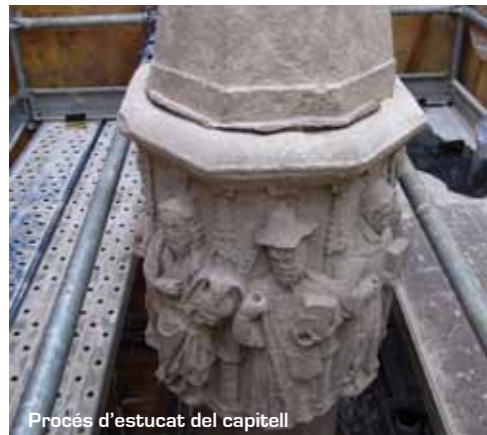
Procés d'estucat del capitell

Aplicació, mitjançant espàtula, d'un morter de reposició a les fissures i zones debilitades que afecten sobretot al capitell.

Aplicació, mitjançant injecció, d'un morter de reompliment a les zones on hi ha aixecament per plaques.

El morter és de cal natural hidràulica i sorra, al que s'afegeix pigment per aconseguir un to similar a la pedra original.

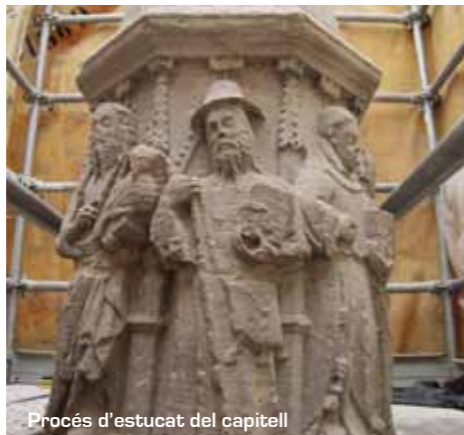
Procés d'estucat del capitell
